# Regensberg ZH | Staldernstrasse 13

## Denkmalpflegerisches Gutachten

Datum : 19. Februar 2024

Verfasser : vestigia GmbH

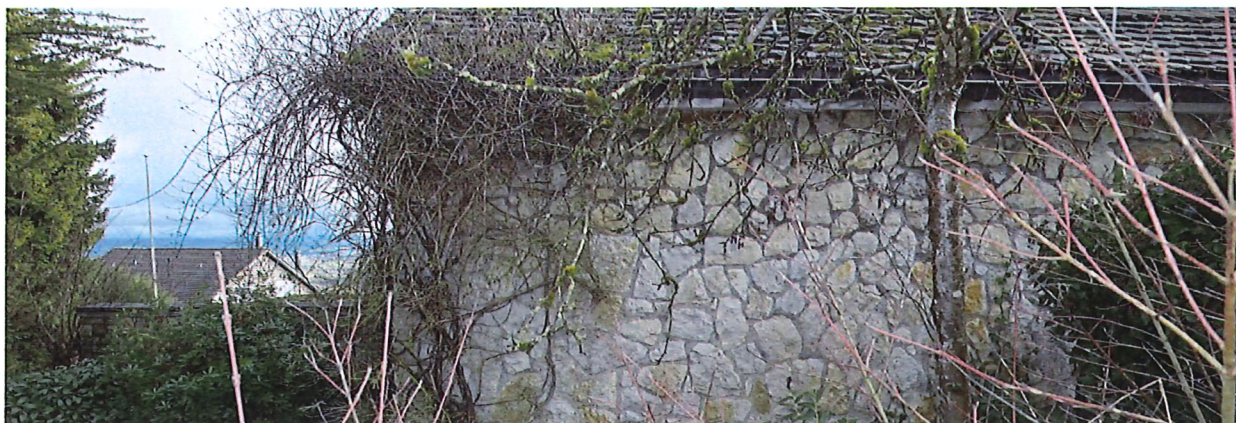
Staldernstrasse 13 | Ansicht der strassenseitigen Aussenmauer | vestigia 25.01.2024

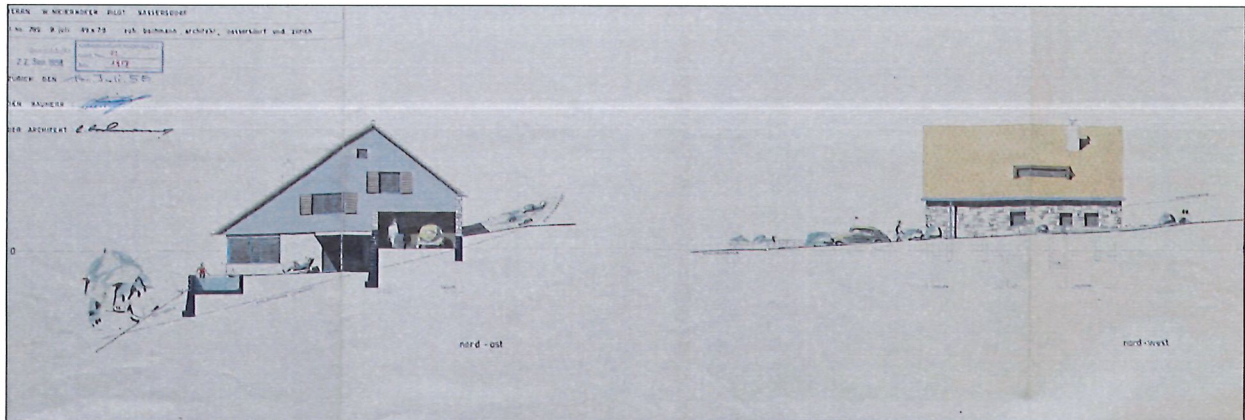
Staldenstrasse 13, Entstehungspläne Nordostfassade und Nordwestfassade, 1958 | BauA

se, das heisst gemauert und verputzt. Zur Strasse und im Eingangsbereich wurde es durch Lägersteinmauerwerk ergänzt. Entgegen den Plänen des Architekten, die Giebelflächen mit farbigem Eternit zu verkleiden, wurde die südwestliche Giebelseite verputzt und die nordöstliche braun holzverblettert. Gegen Süden schob sich der Bau in den Steilhang und verfügte damit über einen Eingang auf Erdgeschosshöhe und ein Wohn- und Untergeschoss, das sich auf den grossen Garten hin öffnete. Zum Garten gehörten ein gedeckter Sitzplatz, modern mit Flachdach gedeckt und filigranen Stützen gehalten, sowie ein Wasserbassin. Eine Garage mit Platz für zwei Autos war zur Strasse hin angeordnet und durch den Eingangsbereich einerseits mit dem Wohnhaus verbunden und andererseits auch von diesem getrennt. Sie wurde «absolut feuersicher» gebaut, wie der Architekt in seiner Projektbeilage an die Gemeinde am 17. Juli 1958 schrieb.

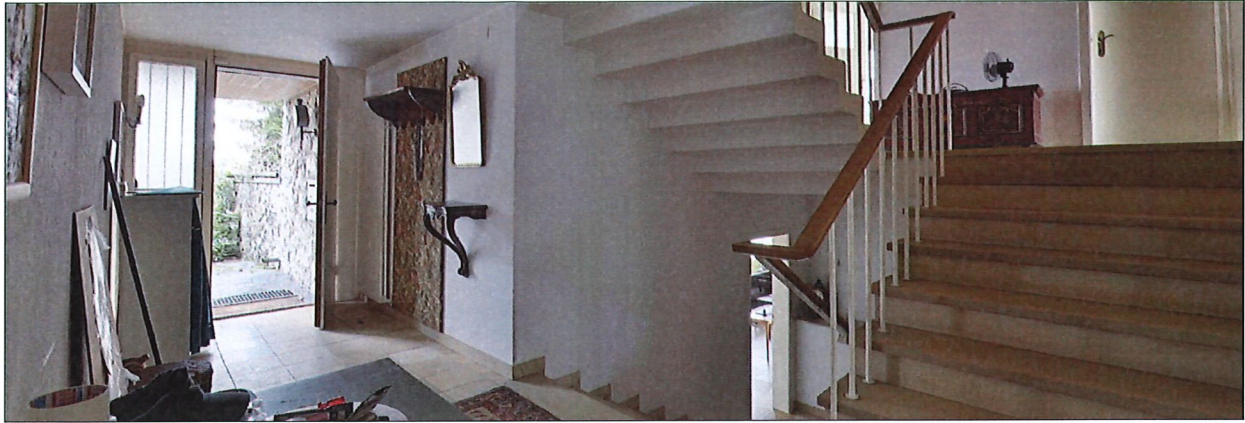
Staldernstrasse 13 | Ansicht des Treppenhauses | vestigia 25.01.2024

Das Gebäudeinnere geht bis auf die Veränderungen im Keller mit wenigen Grundrissänderungen auf 1958 zurück. Dazu gehören die Grundrisse in den Obergeschossen, das Treppenhaus, sämtliche Bodenbeläge in Stein,

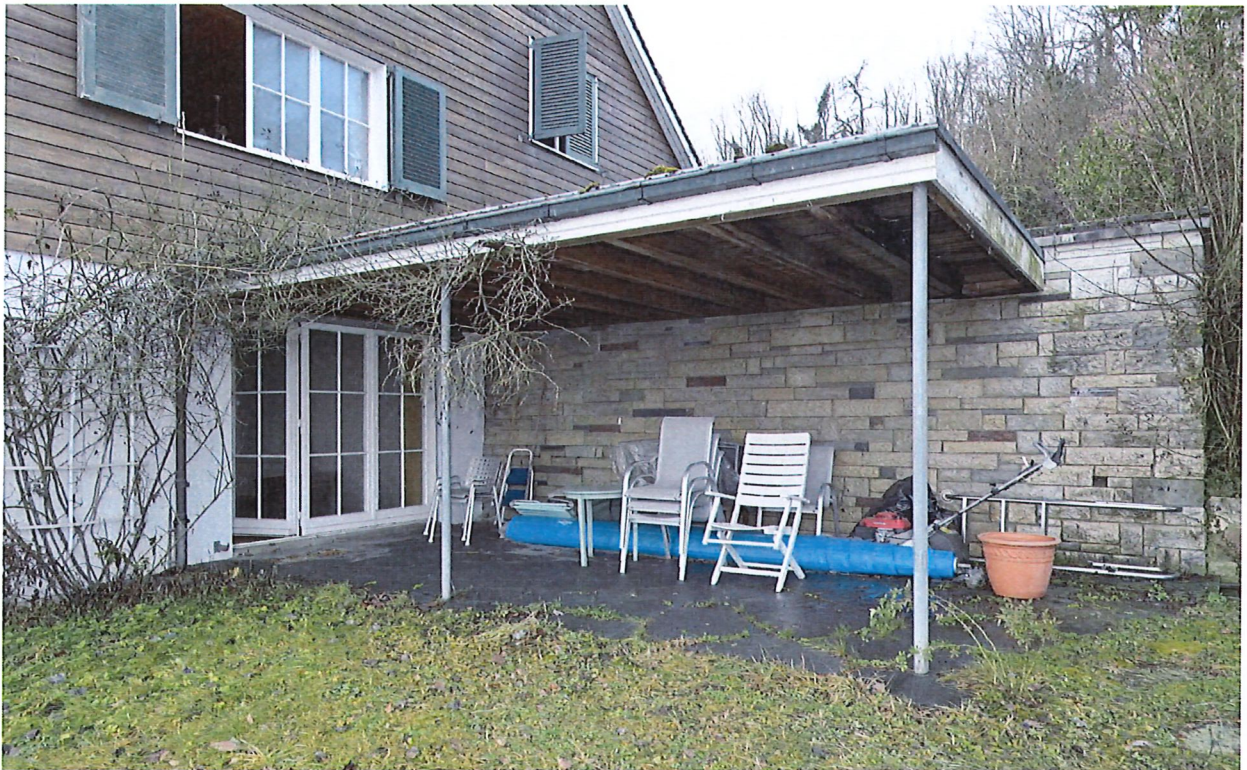
Staldenstrasse 13 | Ansicht des Gartensitzplatzes im Nordosten | vestigia 25.01.2024

Die Gartengestaltung hat sich mehrheitlich aus der Bauzeit erhalten. Dazu zählen der gedeckte Gartensitzplatz, die Steinplattenwege und steinernen Stützmauern, die Gartenmauer zur Strasse sowie der mit Natursteinplatten bedeckte strassenseitige Vorplatz. Mutmasslich wurde das Wasserbassin erneuert – auf den Ursprungsplänen ist es noch in einer organischen Form dargestellt, wobei fraglich ist, ob es so ausgeführt wurde. Ein zweites Wasserbecken wurde mutmasslich in den 1980er Jahren unterhalb der Gartenmauer erstellt. Der Bereich mit dem Gewächshaus mit Zugangstreppe und Mauern wurde wohl zusammen mit dem Kellerbau und der Erstellung des Solargewächshauses 1980 geändert.

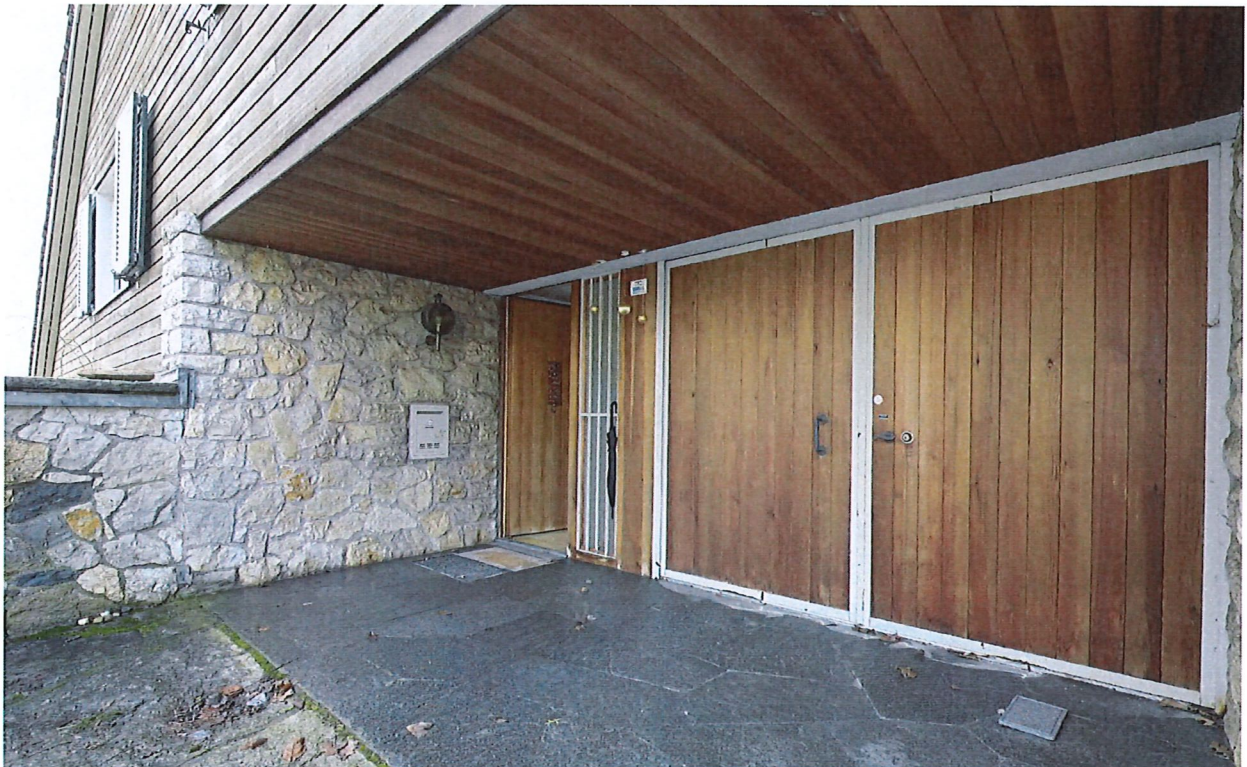
Staldernstrasse 13 | Ansicht des Eingangs mit Garagentor | vestigia 25.01.2024
